DE HUISZWAM algemeen

DE HUISZWAM in het Kasteel van Poeke

BALKKOPRESTAURATIE algemeen

BALKKOPRESTAURATIE in het Kasteel van Poeke

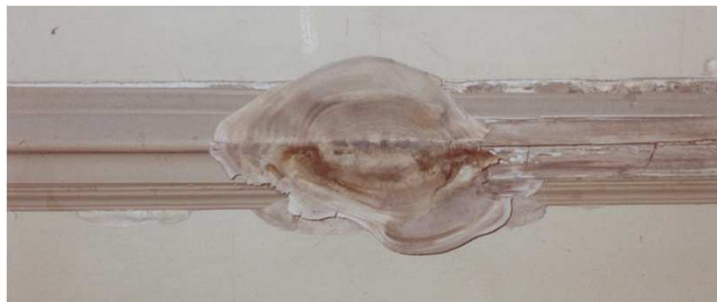
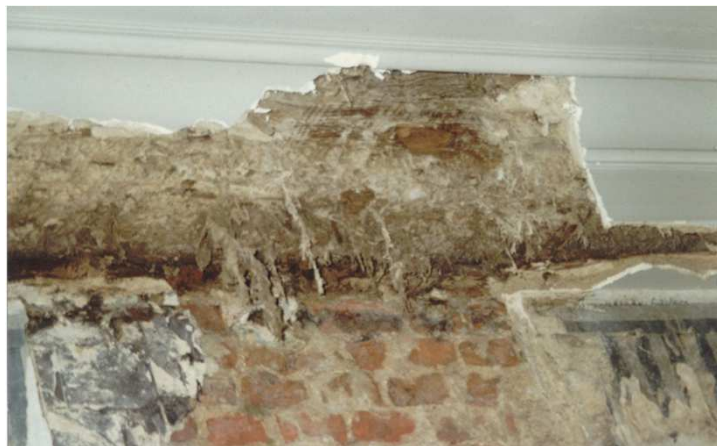
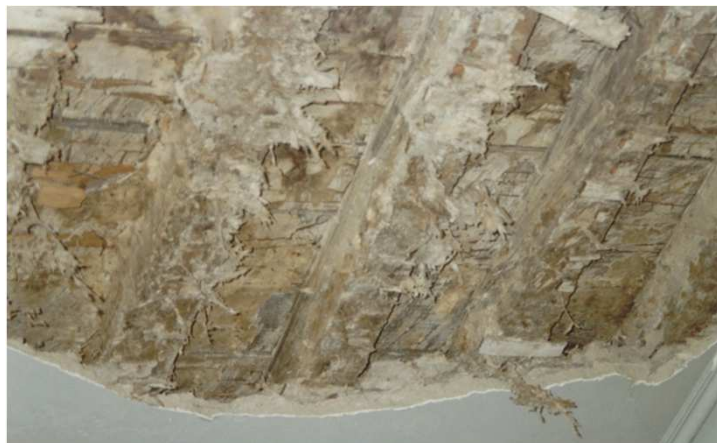
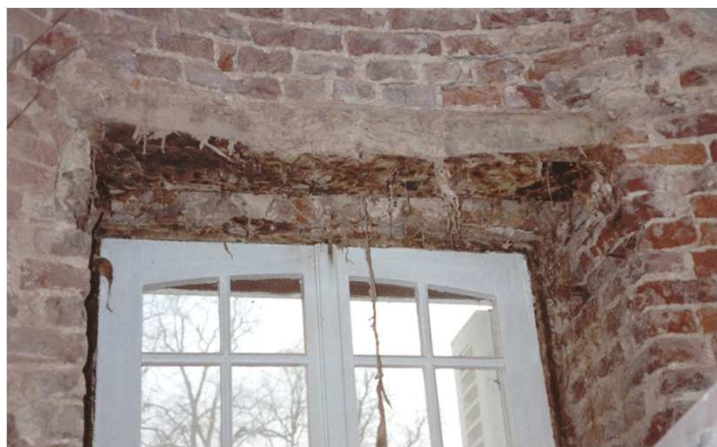
Plots viel op dat de schimmel zich begon te manifesteren op zoek naar een betere voedingsbodem. Dit liet ons toe om de locatie van aantasting duidelijker te omlijnen.

Toen bleek ook dat de schade zich vooral aan de westelijke vleugel voordeed en uitlopers had naar enkele plaatsen onder vroeger lekkende dakgoten.

Deconstructief onderzoek leerde dat vooral aan houten vloeren, aan ingemetselde muurbalken en aan houten raam- en deurlintelen de schade onherstelbaar was.

Plankenvloeren en wandlambriseringen werden ontmanteld, aangetaste muurbalken en houten lintelen werden verwijderd, vernietigd en vervangen door steenmateriaal.

Na zorgvuldige reiniging werden alle metselwerk wanden en houten elementen in de aangetaste zone schimmelwerend behandeld zowel aan de oppervlakte door bevoeien en bestrijken als in de diepte door injectie. Mogelijke bruggen werden gedicht zodat het mycelium niet meer kan uitgroeien of zich verplaatsen naar een aanpalende zone.

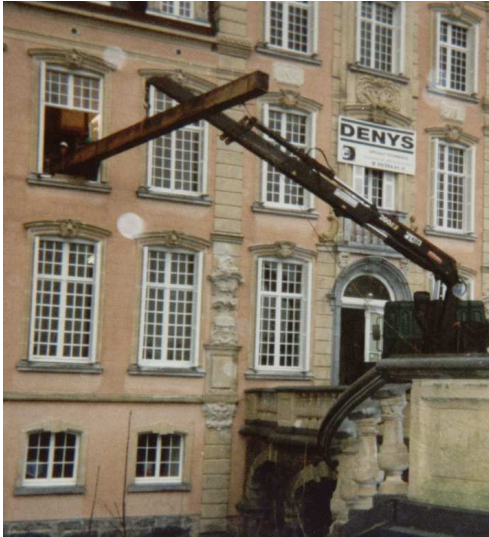
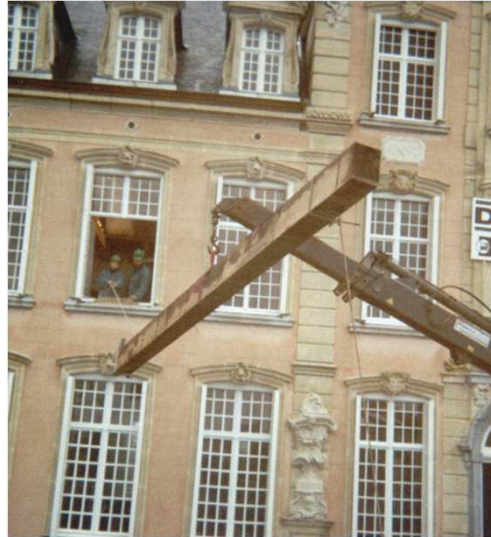
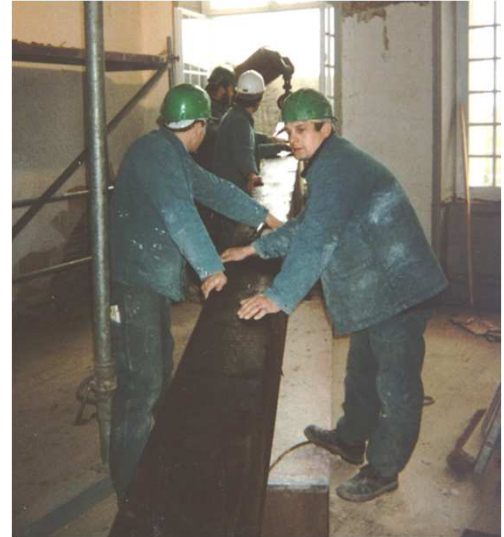
Vervangen van een door houtrot beschadigde balk.

Eén moerbalk was dermate door houtrot aangetast en verzwakt dat polymeerchemische restauratie quasi onmogelijk was. Na uitgebreid onderschoren van de omgeving en zorgvuldig uitbreken van de beschadigde balk werd een nieuwe balk doorheen de vensteropening aangebracht.

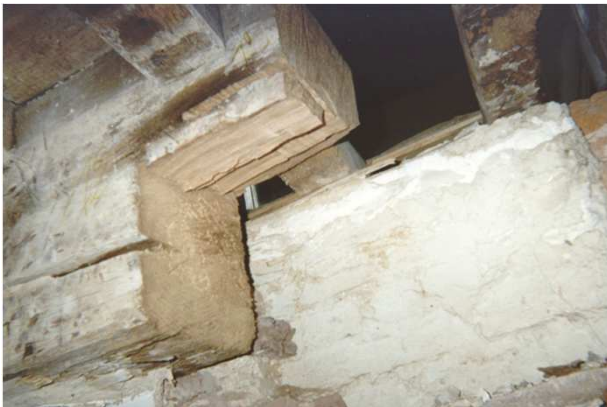
Aangetast hout verwijderen tot op vaste kern

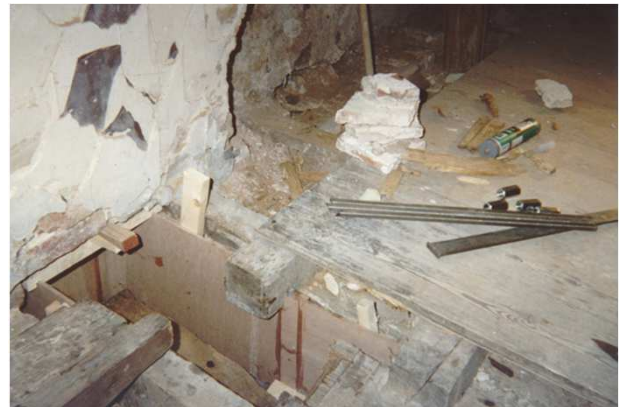
In verlengde van houten balk wordt bekisting geplaatst

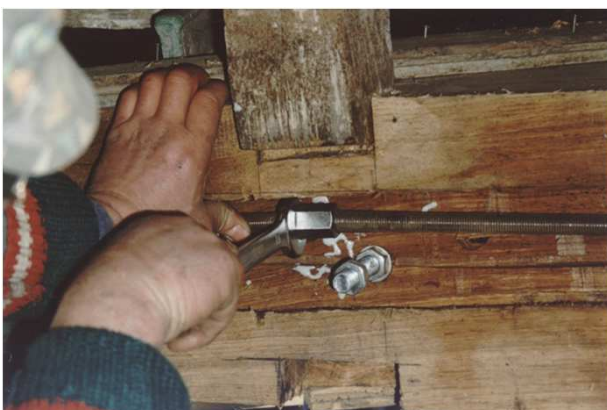
Diep in de houten kern worden wapeningsstaven aangebracht

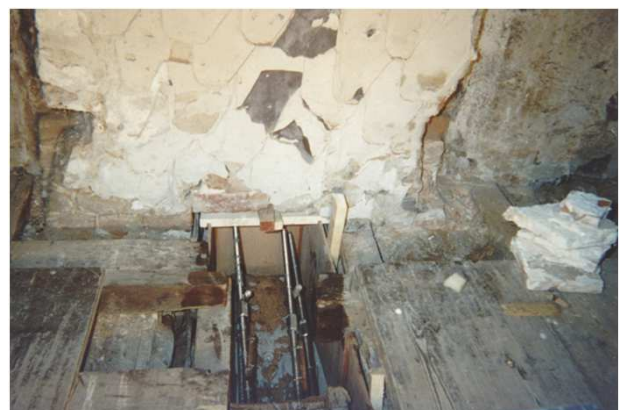
Bekisting klaar om te worden gevuld met epoxyformulatie
